OPINIA TECHNICZNA

w sprawie stanu technicznego konstrukcji więźby dachowej wraz z pokryciem budynku Szkoły Podstawowej w Kunowie 45

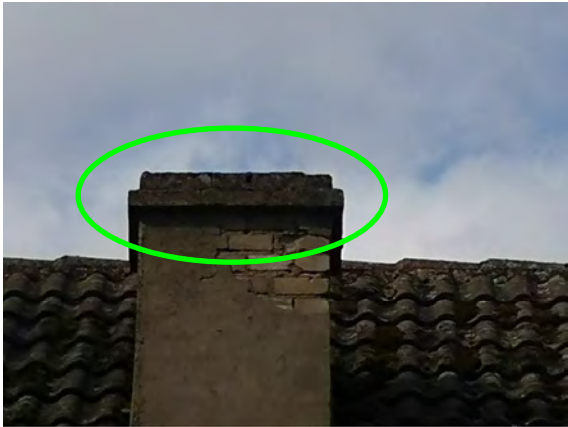
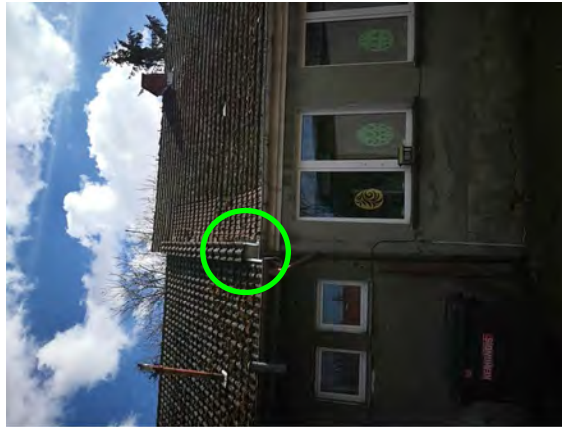
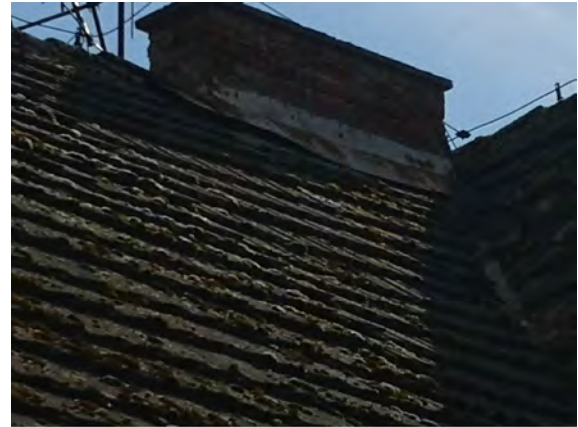
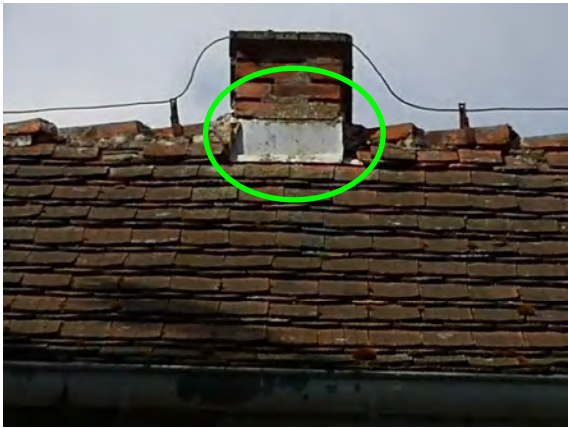
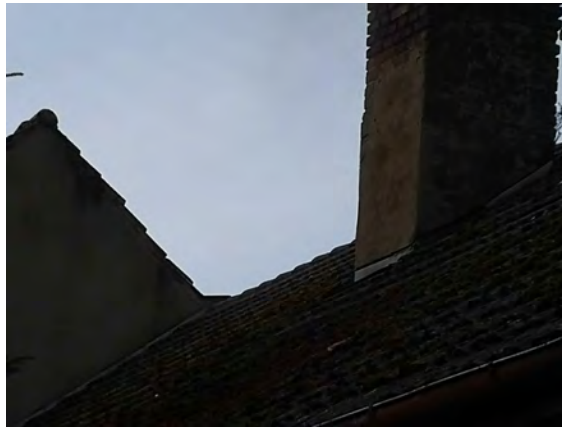
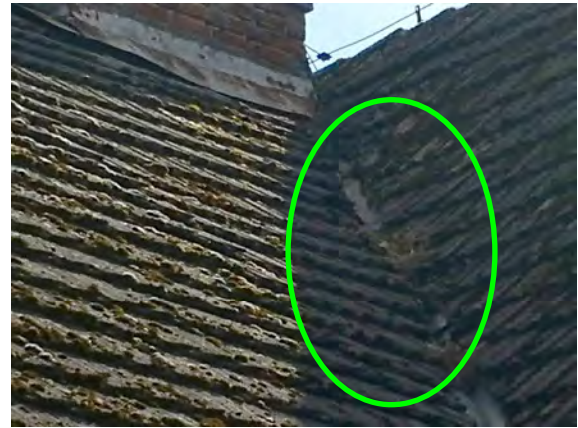
Dokumentacja fotograficzna więźby dachowej wraz z pokryciem

W trakcie oględzin stwierdzono:

- występowanie licznych większych i mniejszych rozszczelnień pokrycia dachu;
- znaczną biodegradację elementów więźby dachowej, głównie krokwi;
- występowanie w wielu miejscach wyraźnych śladów zawilgocenia konstrukcji;

- wyraźne widoczne ubytki, spowodowane korozją biologiczną, w wielu elementach krokwi;
- dużą ilość rozszczelnień, większych i mniejszych, pokrycia dachu;
- miejscowe braki gontów i dachówek w pokryciu dachu;
- widoczne miejscowe uszkodzenia lub rozszczelnienia obróbek blacharskich;
- zalegające w koszu od strony podwórza fragmenty dachówki, skutecznie ograniczające odpływ wody do istniejącej rynny;
- znaczne utrudnienie w dotarciu do wszystkich elementów konstrukcji, oraz wykonanie bieżących napraw i konserwacji;
- zaleganie materiałów pozostałych, najprawdopodobniej po robotach remontowych lub konserwacyjnych;
